## Comprendre la perméance à la vapeur et la condensation dans les murs

### INTRODUCTION

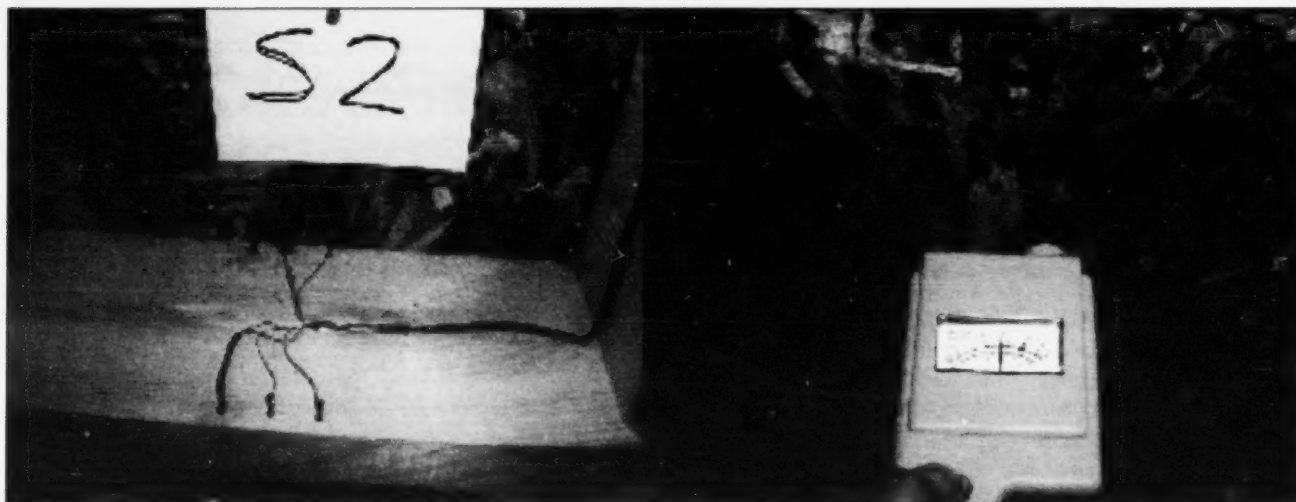
**Figure 1** Mur sans polyéthylène exposé au sud dépourvu de taches (à gauche) et cellules de moisissures sur un mur sans polyéthylène exposé au nord

Le contrôle *in situ* des murs en élévation a démontré et confirmé la théorie et l'expérience : premièrement, la présence d'un pare-vapeur en polyéthylène a réduit le potentiel de condensation par diffusion en hiver et de dommages à la cavité interne dus à l'humidité lorsque l'humidité relative à l'intérieur est élevée (50 %). Toutefois, la présence du polyéthylène a augmenté la durée et la sévérité de la condensation estivale dans les cavités de l'ossature murale lorsqu'un parement absorbant était utilisé et lorsque la température intérieure était plutôt fraîche (autour de 20 à 21 °C). Des formations de moisissures ont été observées sur le revêtement intermédiaire en OSB des murs sans polyéthylène exposés au nord tandis que le mur avec polyéthylène exposé au sud présentait de la moisissure et une formation importante de taches sur l'intérieur du bois de charpente, particulièrement en partie inférieure (voir la figure 1).
